OFICINA DE REPRESENTACIÓN DE PROTECCIÓN AMBIENTAL Y GESTIÓN TERRITORIAL DE LA  
PROCURADURÍA FEDERAL DE PROTECCIÓN AL AMBIENTE EN EL ESTADO DE SAN LUIS POTOSÍ  
ACTA DE INSPECCIÓN No. PFPA/30.1.2.1/3S.4/00549-2026  
ORDEN DE INSPECCIÓN No. PFPA/30.1.2.1/3S.4/00549-2026

Una vez constituidos en los Terrenos de uso común del Ejido Cerro Gordo, específicamente en los sitios ubicados en las coordenadas geográficas 21° 58' 31.59" LATITUD NORTE (LN) Y 100° 47' 51.13" LONGITUD OESTE (LW); 21° 58' 32.55" LATITUD NORTE (LN) Y 100° 47' 42.08" LONGITUD OESTE (LW); 21° 58' 24.69" LATITUD NORTE (LN) Y 100° 47' 44.35" LONGITUD OESTE (LW); 21° 58' 18.22" LATITUD NORTE (LN) Y 100° 47' 37.17" LONGITUD OESTE (LW); 21° 58' 13.32" LATITUD NORTE (LN) Y 100° 47' 46.20" LONGITUD OESTE (LW), en el Municipio de Zaragoza, estado de San Luis Potosí, nos entrevistamos e identificamos con el **C. BALTAZAR ROCHA MAYA** quien manifiesta de propia voz tener el carácter de Ejidatario con Derechos en el Ejido Cerro Gordo, Municipio de Zaragoza, S.L.P. Por lo que acto continuo procedimos en compañía del dicha persona y

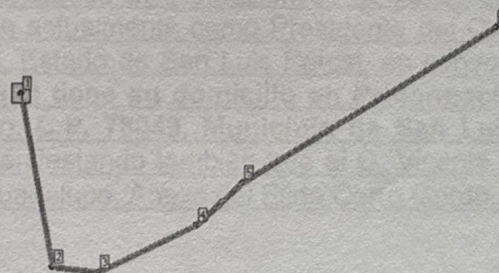
La primer brecha comienza en la coordenada geografica 21° 58' 16.9" Latitud Norte y 100° 47' 47.3" Longitud Oeste y termina en la coordenada geografica 21° 58' 16.5" Latitud Norte y 100° 47' 42.9" Longitud Oeste presentando 5 metros de ancho y 420 metros de largo aproximadamente, por lo que el area de remocion total de la vegetacion en dicha brecha es de 2100 m<sup>2</sup> (dos mil cien metros cuadrados).

Descargando los anteriores datos en el programa denominado "Map Source", arrojando la siguiente imagen:

Procediendo por lo anterior con fundamento en lo previsto por el artículo 80 fracción XIII del Reglamento Interior de la Secretaría de Medio Ambiente y Recursos Naturales vigente; 170 fracción I y 170 BIS de la Ley General del Equilibrio Ecológico y La Protección al Ambiente, a imponer como medida de seguridad: **La clausura temporal total de cualquier actividad relacionada con el cambio de uso del suelo, en terrenos o áreas con uso de suelo forestales en los sitios mencionado en el inciso C) de la presente acta. Colocando para tal efecto un sello de clausura con número: PFPA/SLP/RN/037-2026,**
