OFICINA DE REPRESENTACIÓN DE PROTECCIÓN AMBIENTAL Y GESTIÓN TERRITORIAL DE LA  
PROCURADURÍA FEDERAL DE PROTECCIÓN AL AMBIENTE EN EL ESTADO DE SAN LUIS POTOSÍ

ACTA DE INSPECCIÓN No. PFPA/30.1.2.1/3S.4/00534-2026  
ORDEN DE INSPECCIÓN No. PFPA/30.1.2.1/3S.4/00534-2026

## ANEXO FOTOGRÁFICO.

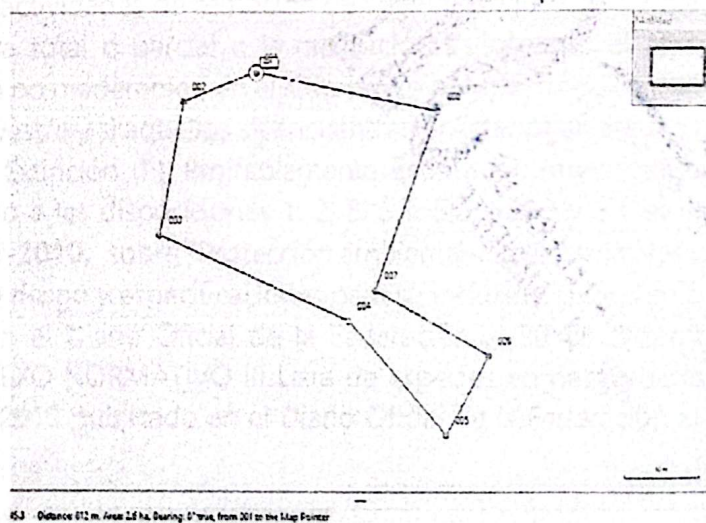
La extensión o superficie total intervenida en el área sujeta a inspección es de 2.6 Has (dos puntos seis hectáreas) de remoción Total de la vegetación Forestal existente en el sitio. Es importante señalar que una vez delimitada la superficie afectada en campo nos da como resultado un polígono de forma irregular, conformado por ocho vértices, cuya información correspondiente a su ubicación geográfica de cada uno de ellos se describen en el siguiente cuadro:

Con la finalidad de delimitar la superficie afectada antes descrita, los datos mostrados en el cuadro anterior se capturaron y procesaron en el programa MapSource, dando origen a un polígono de forma regular, formado por **ocho vértices**, el cual se muestra en la siguiente imagen:

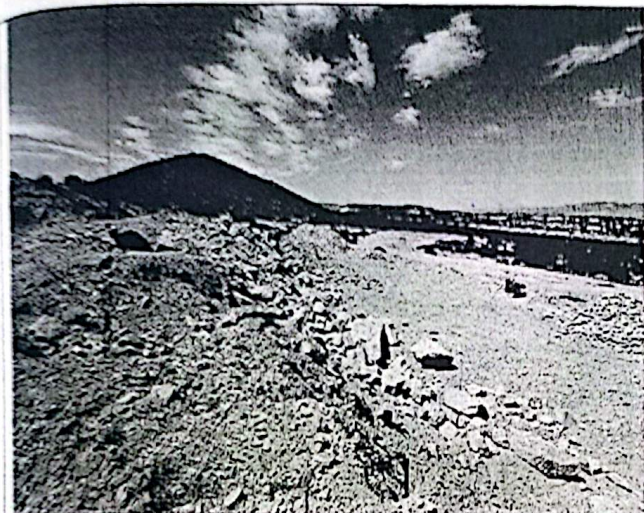
Vista general del sitio inspeccionado, ubicado en los terrenos del ejido cerro gordo o también georreferenciado en las coordenadas geográficas: 21° 58' 20.74" Latitud Norte (LN) y 100° 47' 42.33" Longitud Oeste (LW), Municipio de Zaragoza, en el Estado de San Luis Potosí.

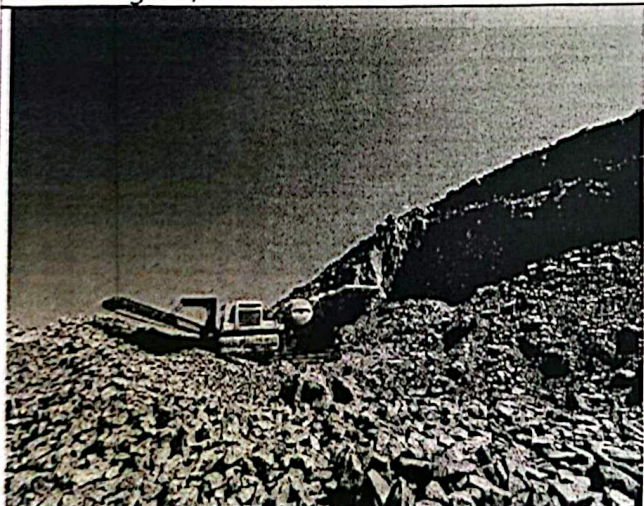
Vista general del sitio sujeto a inspección.

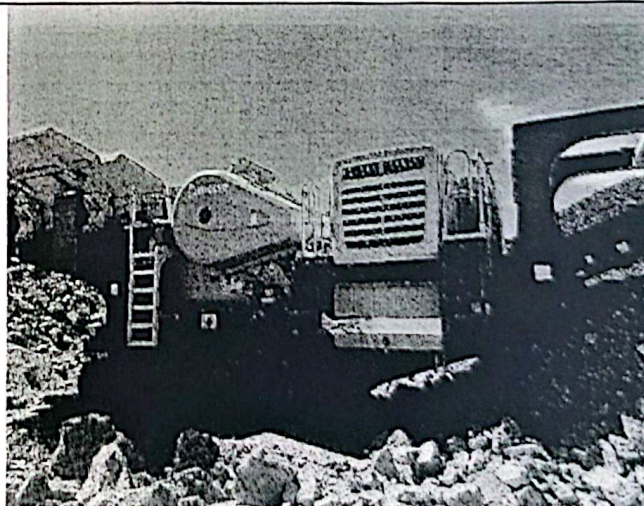
Es importante mencionar que, al llegar al sitio, el personal oficial actuante pudo percatarse de que no había ninguna persona presente en el sitio. Asimismo, pudimos percatarnos de que el sitio se encontraba clausurado o suspendido, toda vez que se apreciaron tres sellos de suspensión por parte de la Secretaría de Ecología y Gestión Ambiental del estado de San Luis Potosí. **El primer sello de suspensión** se observa en la entrada al banco, y cuenta con el número de folio: S0317, este se encontraba colocado sobre un dispositivo que aparenta ser un "Escaner volumétrico", en el cual se puede apreciar el número de serie siguiente: VIN6Y9LVSTMMR1120021. **El segundo sello de suspensión** se observa en la parte baja del banco de extracción y cuenta con el número de folio: S0318, y este se encuentra colocado sobre un contenedor metálico de color gris, el cual aparentemente era utilizado como "almacén". En lo que respecta al **tercer sello de suspensión**, este se observa en la parte de arriba del banco, y cuenta con el número de folio: S0319, este se observa colocado sobre una máquina de "tipo criba" de color crema, la cual ostenta un logotipo de la marca "metso".

Vista general de la máquina de "tipo criba" con el sello de suspensión de la Secretaría de Ecología y Gestión Ambiental del estado de San Luis Potosí, con número de Folio: S0319.

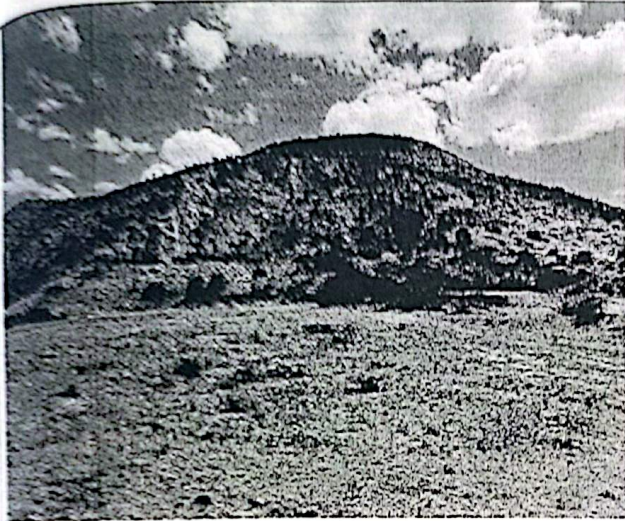
Asimismo, durante el recorrido realizado por este sitio, se observa que se han llevado a cabo obras y/o actividades consistentes en la remoción total de la vegetación forestal existente en un área dentro del sitio sujeto a inspección, ocasionando con ello el cambio de uso de suelo de terrenos forestales o áreas forestales a otros usos, toda vez que se aprecia la acumulación de la vegetación removida en el perímetro de esta área, dicha vegetación consiste principalmente en los ejemplares conocidos comúnmente como Nopal (Opuntia sp), Palma (Yucca), Coyonoxtle, Mezquite (Prosopis sp), las cuales se aprecian desenterrados del suelo natural, y en estado de descomposición, entre otras arbustivas y herbáceas.

Vista general de la remoción total de la  
vegetación forestal existente, en el sitio sujeto a  
inspección.

**1.- Presentar ante esta Oficina de Representación de Protección Ambiental y Gestión Territorial de la Procuraduría Federal de Protección al Ambiente en el Estado de San Luis Potosí, en un término de 5 días Hábiles, la Autorización en Materia de Impacto Ambiental para la realización de obras y actividades relacionadas con el cambio de uso del suelo, en terrenos o áreas con uso de suelo forestal**

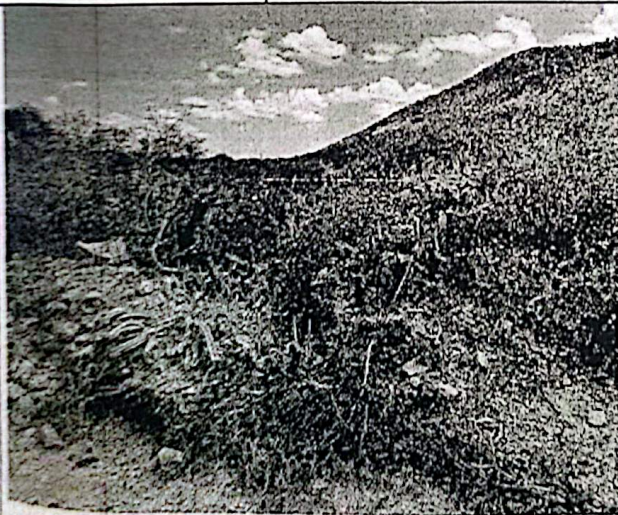
Vista general de los vestigios de remoción,  
encontrados en el sitio sujeto a inspección.

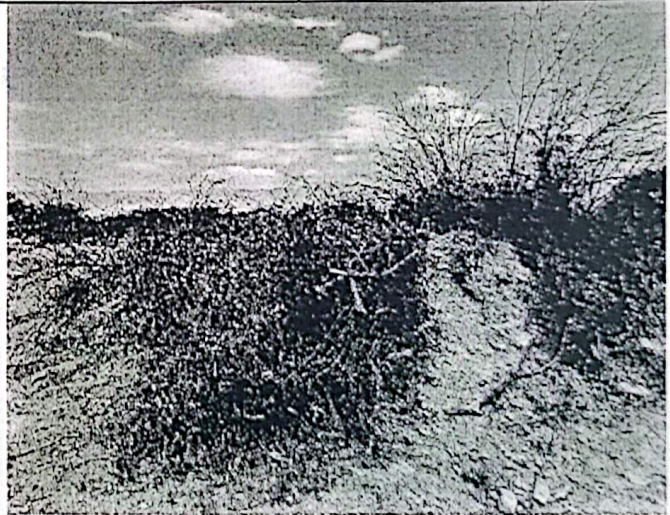
Vista general de los vestigios de remoción,  
encontrados en el sitio sujeto a inspección.

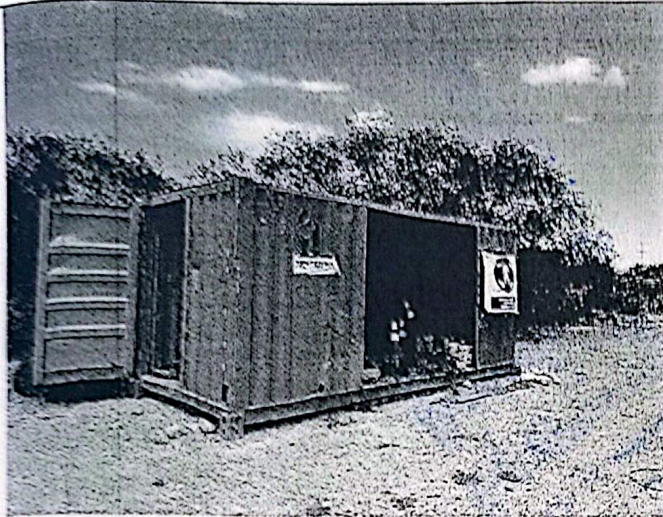
Vista general del contenedor metálico con el sello de suspensión de la Secretaría de Ecología y Gestión Ambiental del estado de San Luis Potosí, con número de Folio: S0318.

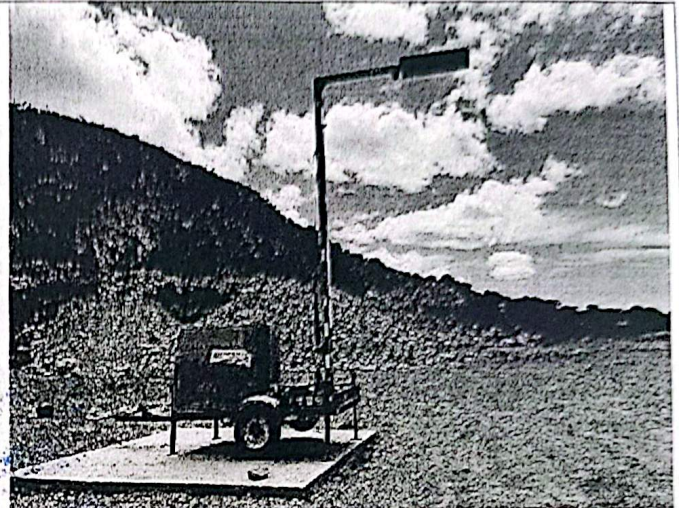
Vista general del dispositivo que aparenta ser un "Escáner volumétrico" con el sello de suspensión de la Secretaría de Ecología y Gestión Ambiental del estado de San Luis Potosí, con número de Folio: S0317.

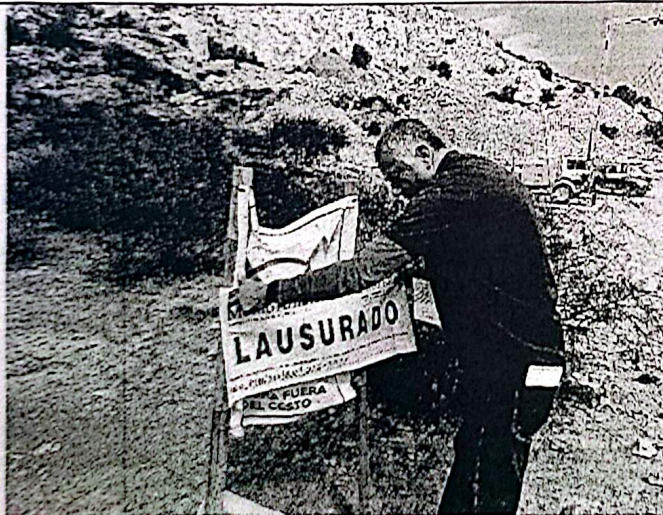
Vista general de la clausura en el sitio sujeto a inspección.

Procediendo por lo anterior con fundamento en lo previsto por el artículo 80 fracción XIII del Reglamento Interior de la Secretaría de Medio Ambiente y Recursos Naturales vigente; 170 fracción I y 170 BIS de la Ley General del Equilibrio Ecológico y La Protección al Ambiente, a imponer como medida de seguridad: La clausura temporal total de cualquier actividad relacionada con el cambio de uso del suelo, en terrenos o áreas con uso de suelo forestales en el sitio mencionado en el inciso C) de la presente acta. Colocando para tal efecto un sello de clausura con número: **PFPA/SLP/RN/035-2026**, ubicado en la coordenada geográfica: 21° 58' 22.2" LN y 100° 47' 50.1" LW.

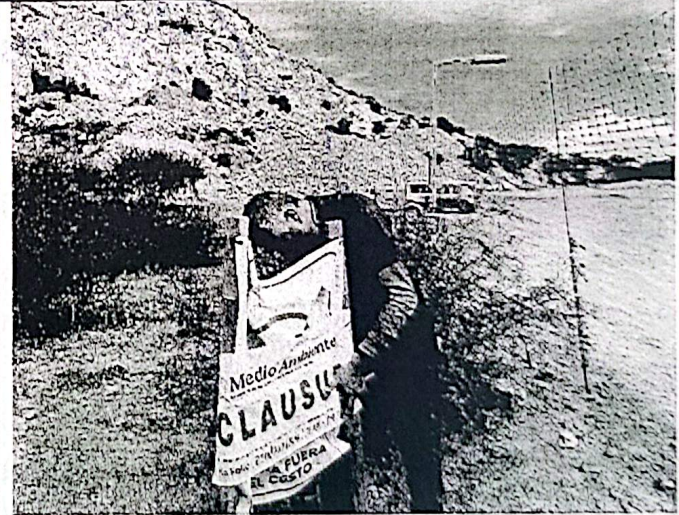
Vista general de la clausura en el sitio sujeto a inspección.
